# SOMMAIRE

- PARTIE 1 : ÉCOLE MATERNELLE JEAN DE LA FONTAINE
- PARTIE 2 : ÉCOLE ÉLÉMENTAIRE GÉRARD PHILIPPE
- PLANNING

# PARTIE 1 : COUR MATERNELLE JEAN DE LA FONTAINE

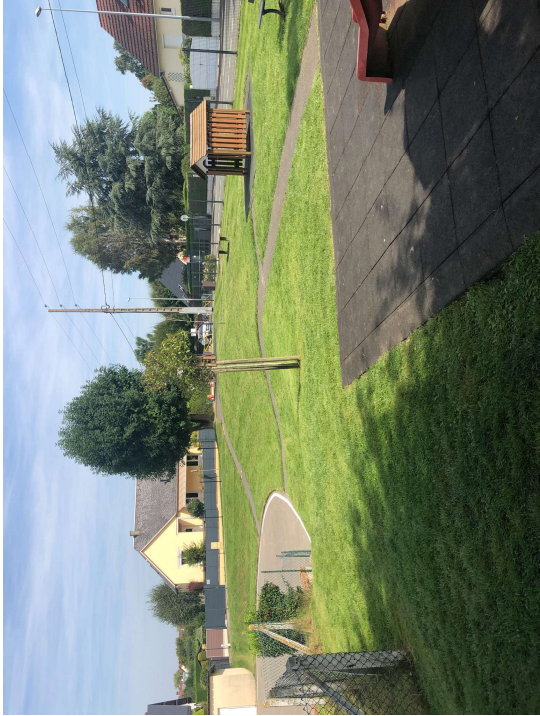
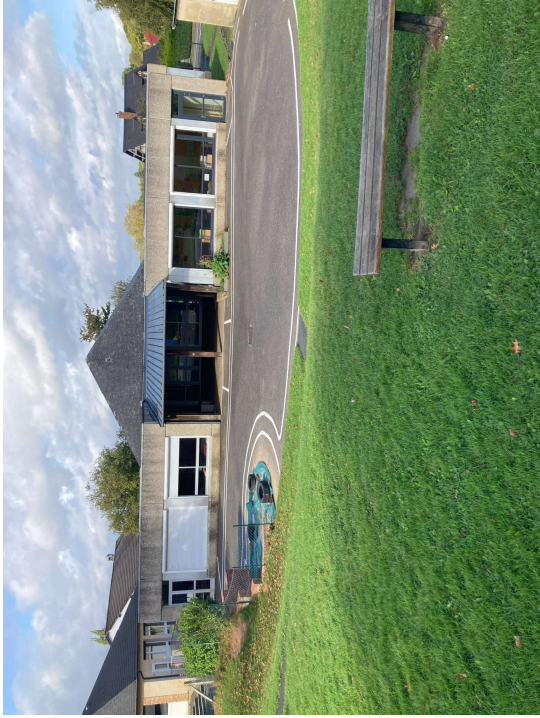
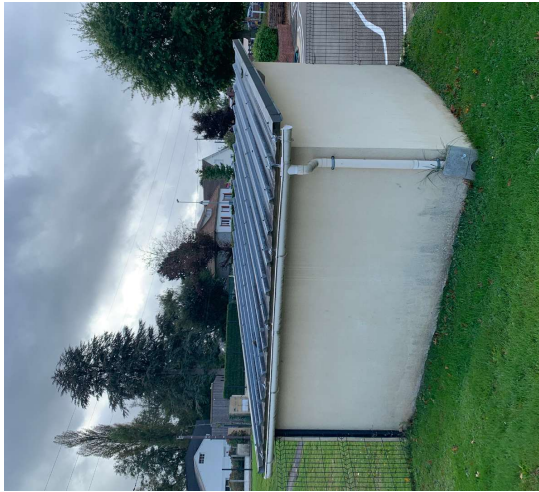
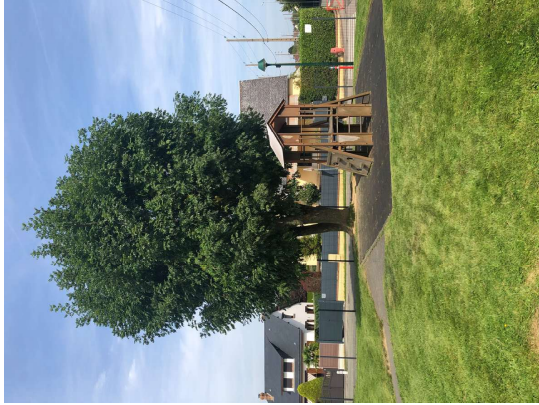
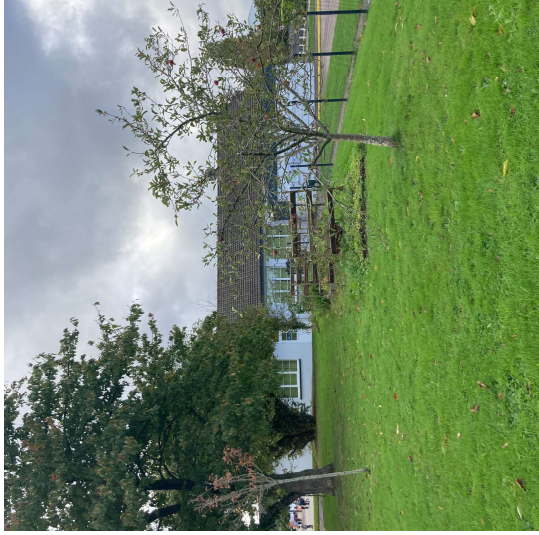
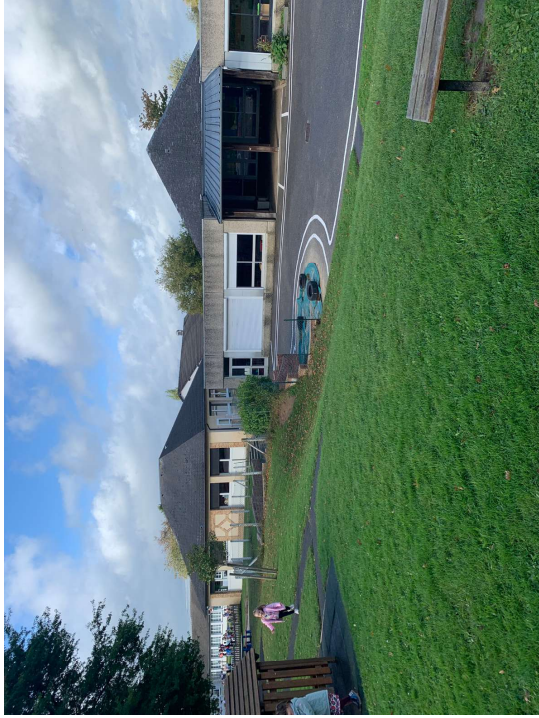
- Deux bâtiments distincts abritant les élèves de maternelle
- Un grand verger
- Un espace vélo accessible depuis le préau
- 3 équipements ludiques principaux
- Un espace ballon en partie haute de la cour
- Un accès unique pour l'entrée et la sortie de l'école

- Secteur protégé
- Passage de nombreux réseaux
- Gestion hydraulique au sein de la cour
- Maintenance de l'accès pompier et secours
- Budget

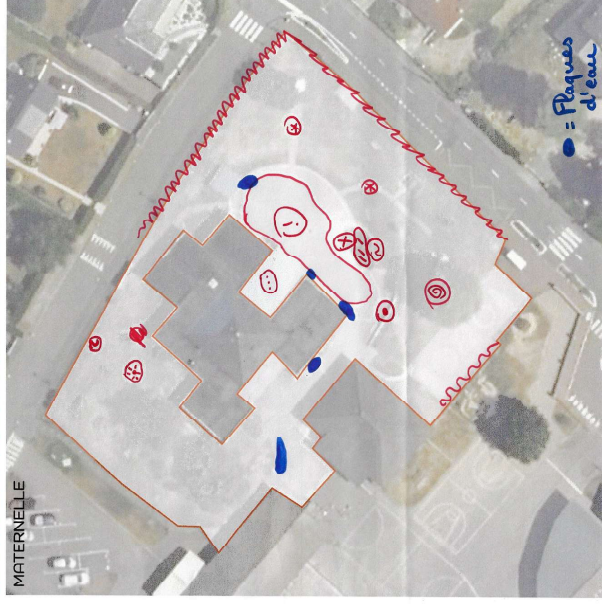
### TEMPS 1

COMMENT VIT LA COUR DE RÉCRÉATION AUJOURD'HUI ?

- LES FAIBLESSES**
- ① Buisson (manque de visibilité sur la cour)
  - ② Collage (en noir voit trop)
  - ③ Absence de bancs
  - ④ Pentes
  - ⑤ Complexe d'eau
  - ⑥ Pave
  - ⑦ Pas d'eau (River) (manque d'ombre)
  - ⑧ Tunnel (p. surveillance)
  - ⑨ Huret
  - ⑩ Descentes (dangereuses)
  - ⑪ Paveau (difficilement identifiable)
  - ⑫ Alène : poussière autour (c'est la gare "River")
  - ⑬ Zone inexplorée

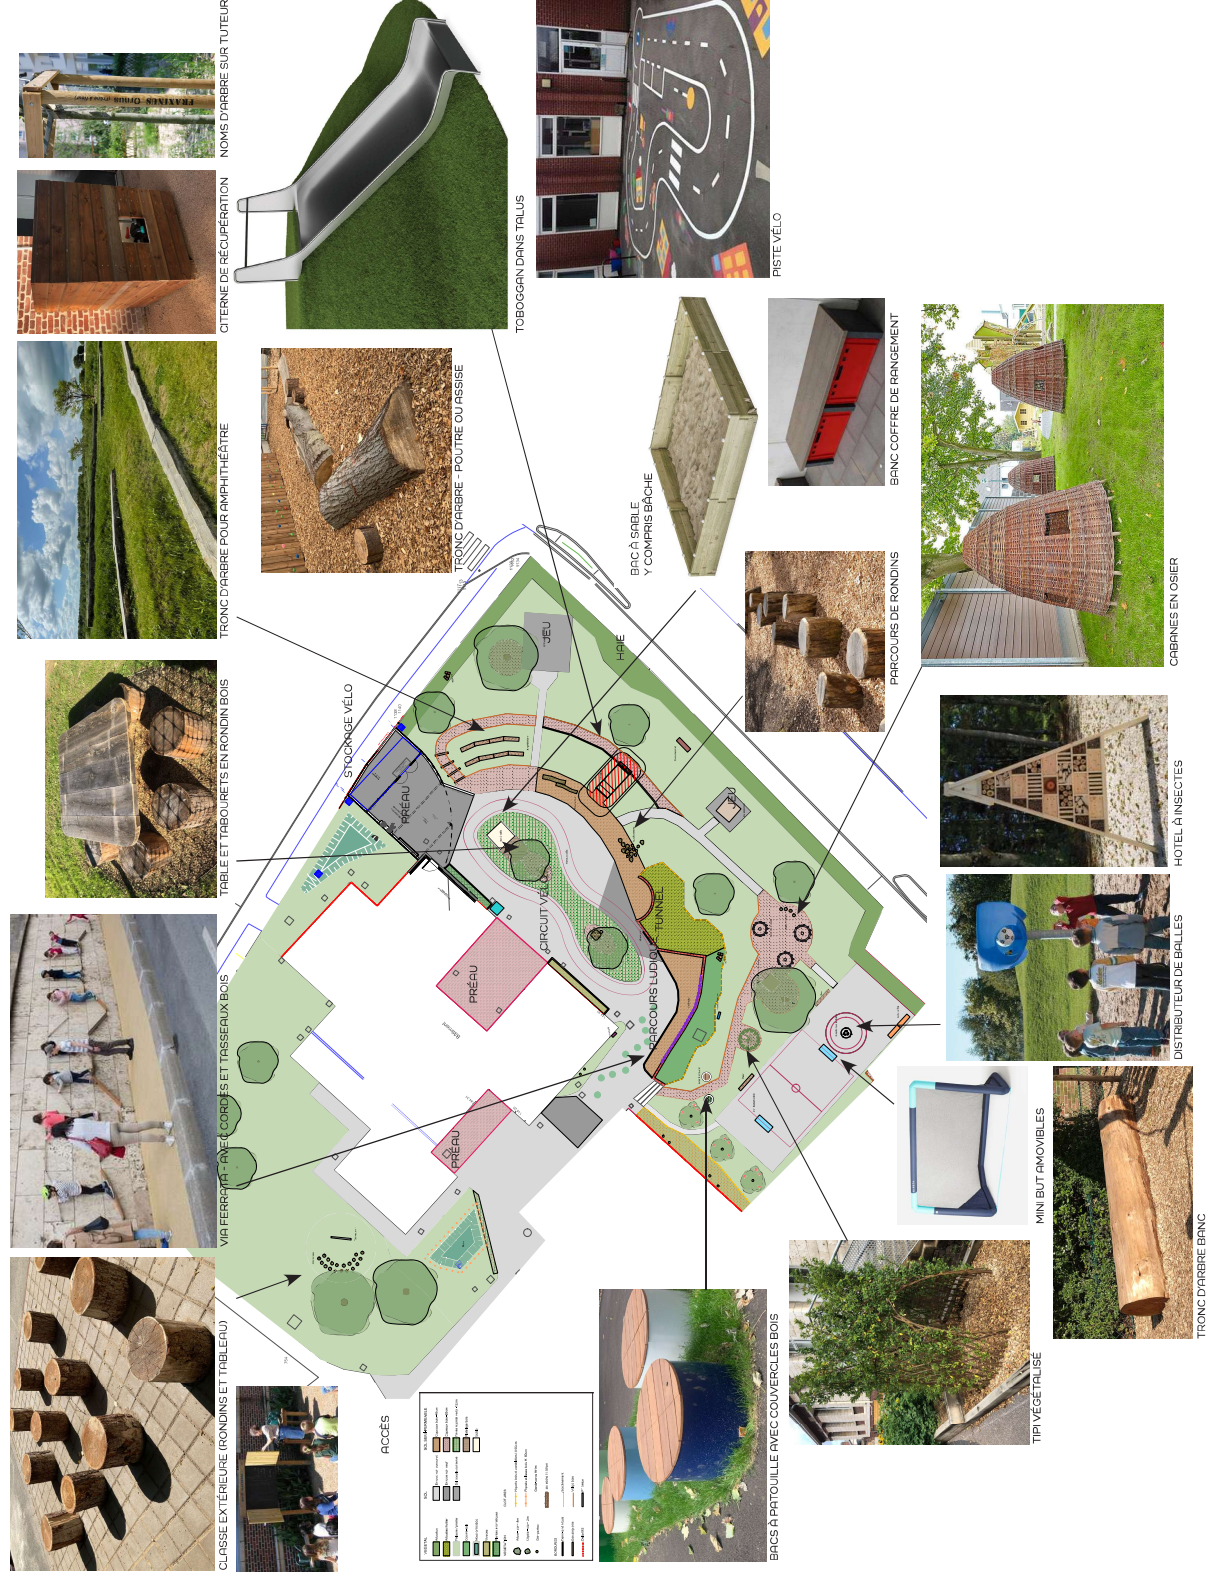
# CONCEPTION

- Création d'une rampe intermédiaire dans le talus enherbé permettant l'installation d'équipements ludiques et pédagogiques : toboggan, amphithéâtre
- Petites cabanes, pergolas, tables et tabourets, bacs à patouille...
- Parcours ludique initié par une via ferrata - le tunnel - un parcours d'équilibres en rondins et poutres bois
- Nouveau bac à sable avec bêche de protection
- Classe extérieure dans la partie verger
- Piste cyclable et le terrain de sport : mini-butts et distributeur de balles
- Démolition du local vélo et création d'un préau de 75m<sup>2</sup> y compris rangement de 25m<sup>2</sup>
- Plantation d'un haie le long de la clôture conservée

| Total | 2808 | 2808 |
|---|---|---|
| Surfaces imperméables en m² | 1016,00 | 803,00 |
| Surfaces perméables en m² | 1792,00 | 2005,00 |
| <b>Déminéralisation par rapport à la situation existante</b> | | <b>21%</b> |

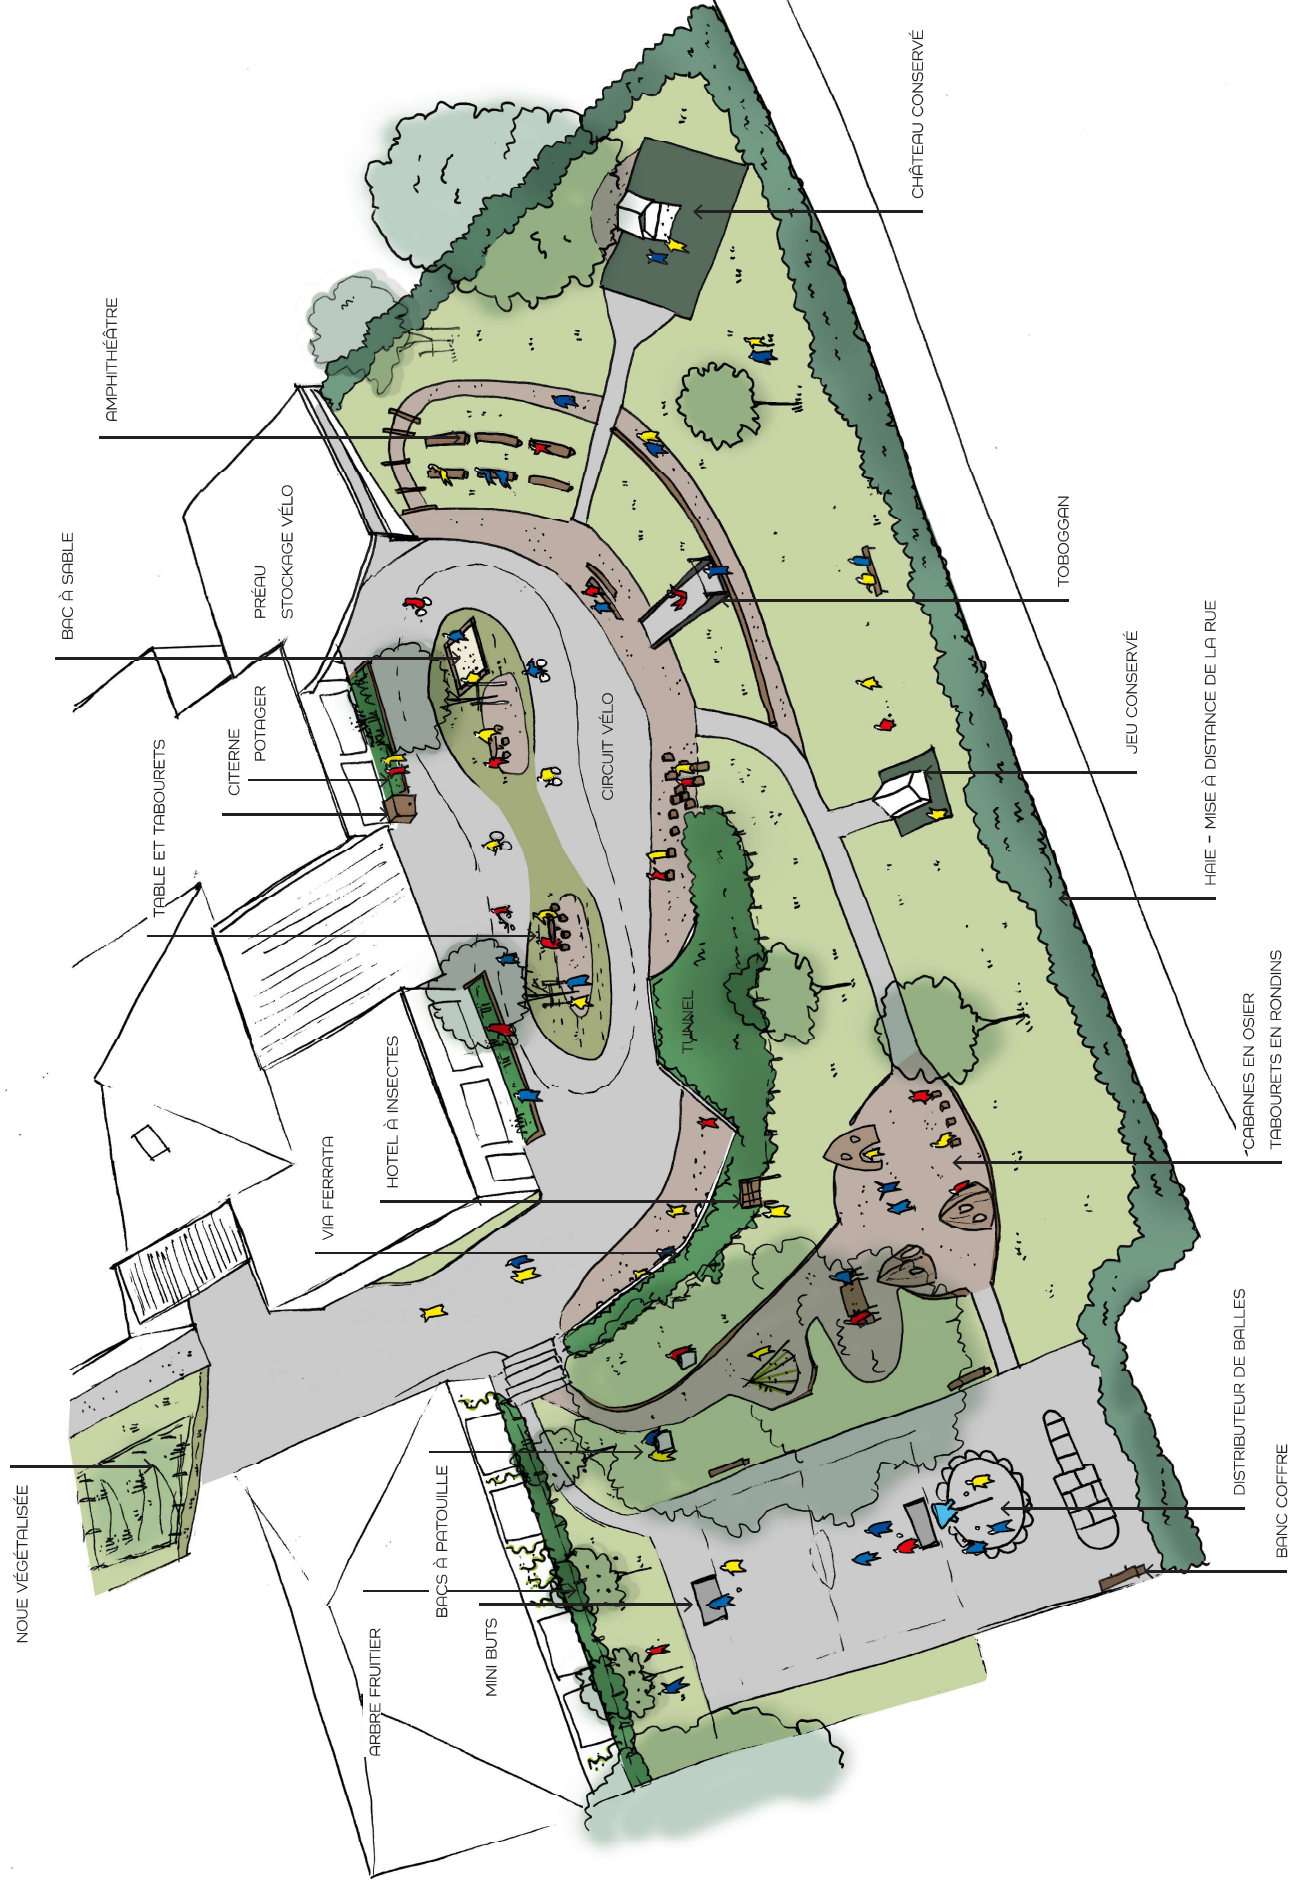
# NOUVEAU PRÉAU + STOCKAGE VÉLO

- Démolition du local vélo existant
- Création d'un préau de 75m<sup>2</sup> y compris rangement de 25m<sup>2</sup>
- Création d'un muret de soutènement (talus, rue)

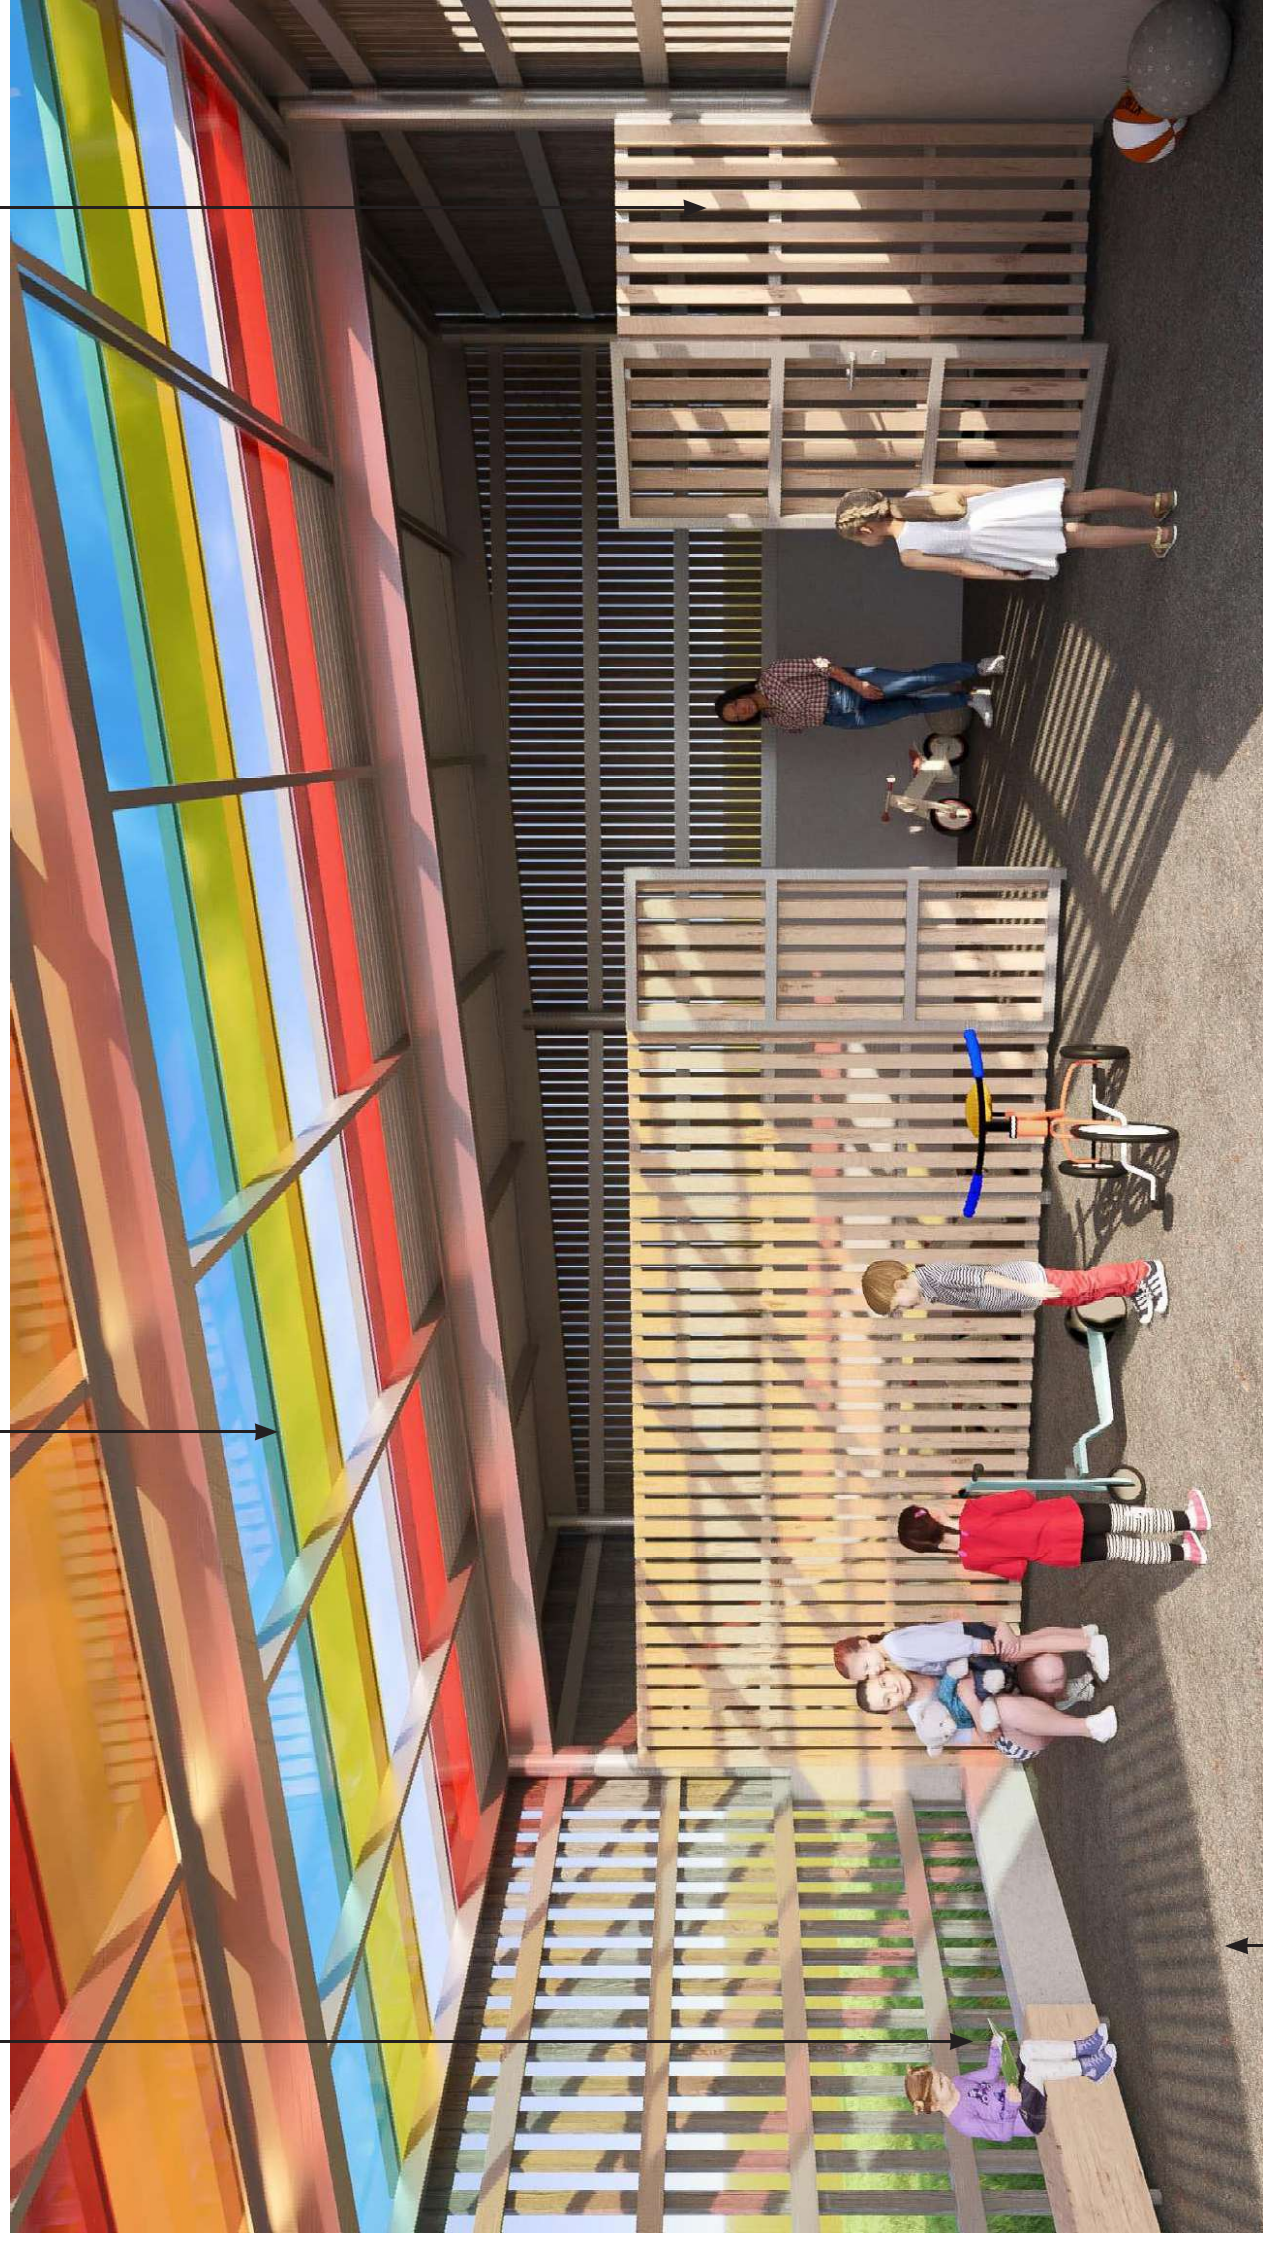
# NOUVEAU PRÉAU + STOCKAGE VÉLO

Banc bois intégré

Panneaux polycarbonate colorés

Cloison barreaudage bois + ossature métallique  
avec porte intégrée

Enrobé noir
